Olosuhdetestaus ulkoseinärakenteelle

3-5/2020

Työn tavoitteena oli demonstroida työvirheiden merkitystä höyrinsulkukerroksessa pientalon rankarakenteisessa ulkoseinässä laboratorio-olosuhteissa. Tarkastelu ajanjaksona lämpötila- ja kosteusasetuksia muutettiin siten, että ns. sisätiloissa ko. arvot pysyivät vakiona ja ulkotilassa tavoiteltiin syksyn ja talven lämpötiloja.

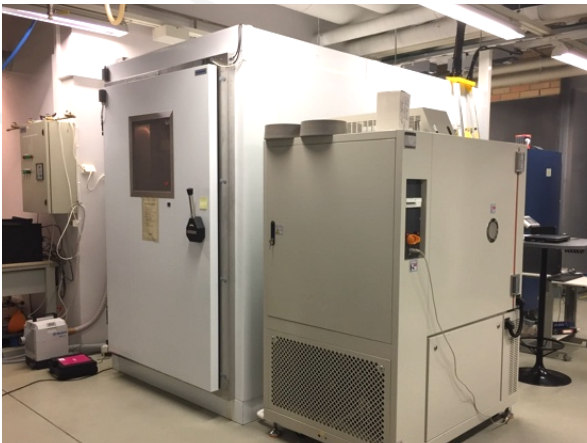
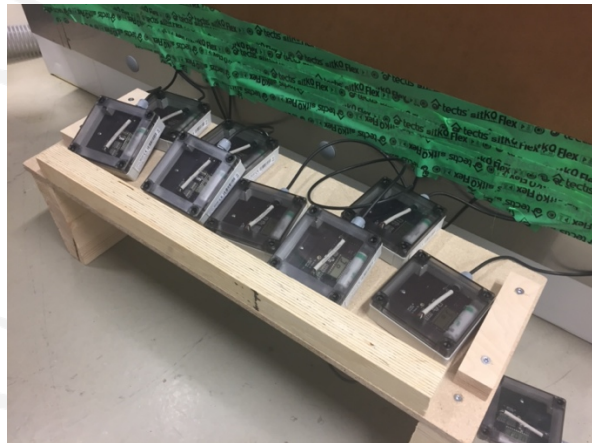
- Olosuhdetestikammio (FINERO / Sanwood)
- Lämpötila- ja kosteusanturit, 13 kpl (Simap)

Työn toteutuksessa hyödynnettiin olosuhdetestikammiota, johon testiseinärakenne oli rakennettu. Testiseinän molempien puolten olosuhteita (lämpötila ja suhteellinen kosteus) ohjattiin erikseen siten, että pystyttiin luomaan haluttu sisäilma- että ulkoilmaolosuhte. Erilliset lämpötila- ja kosteusanturit sijoitettiin testi seinärakenteen eri rakennekerrokseen sekä kontrollimittareiksi kammioiden olosuhteiden seurantaan.
